ESTUDO DE CASO: AFLUENTE DO RIO IGUAÇU - RIO BENJAMIN CONSTANT

INTRODUÇÃO

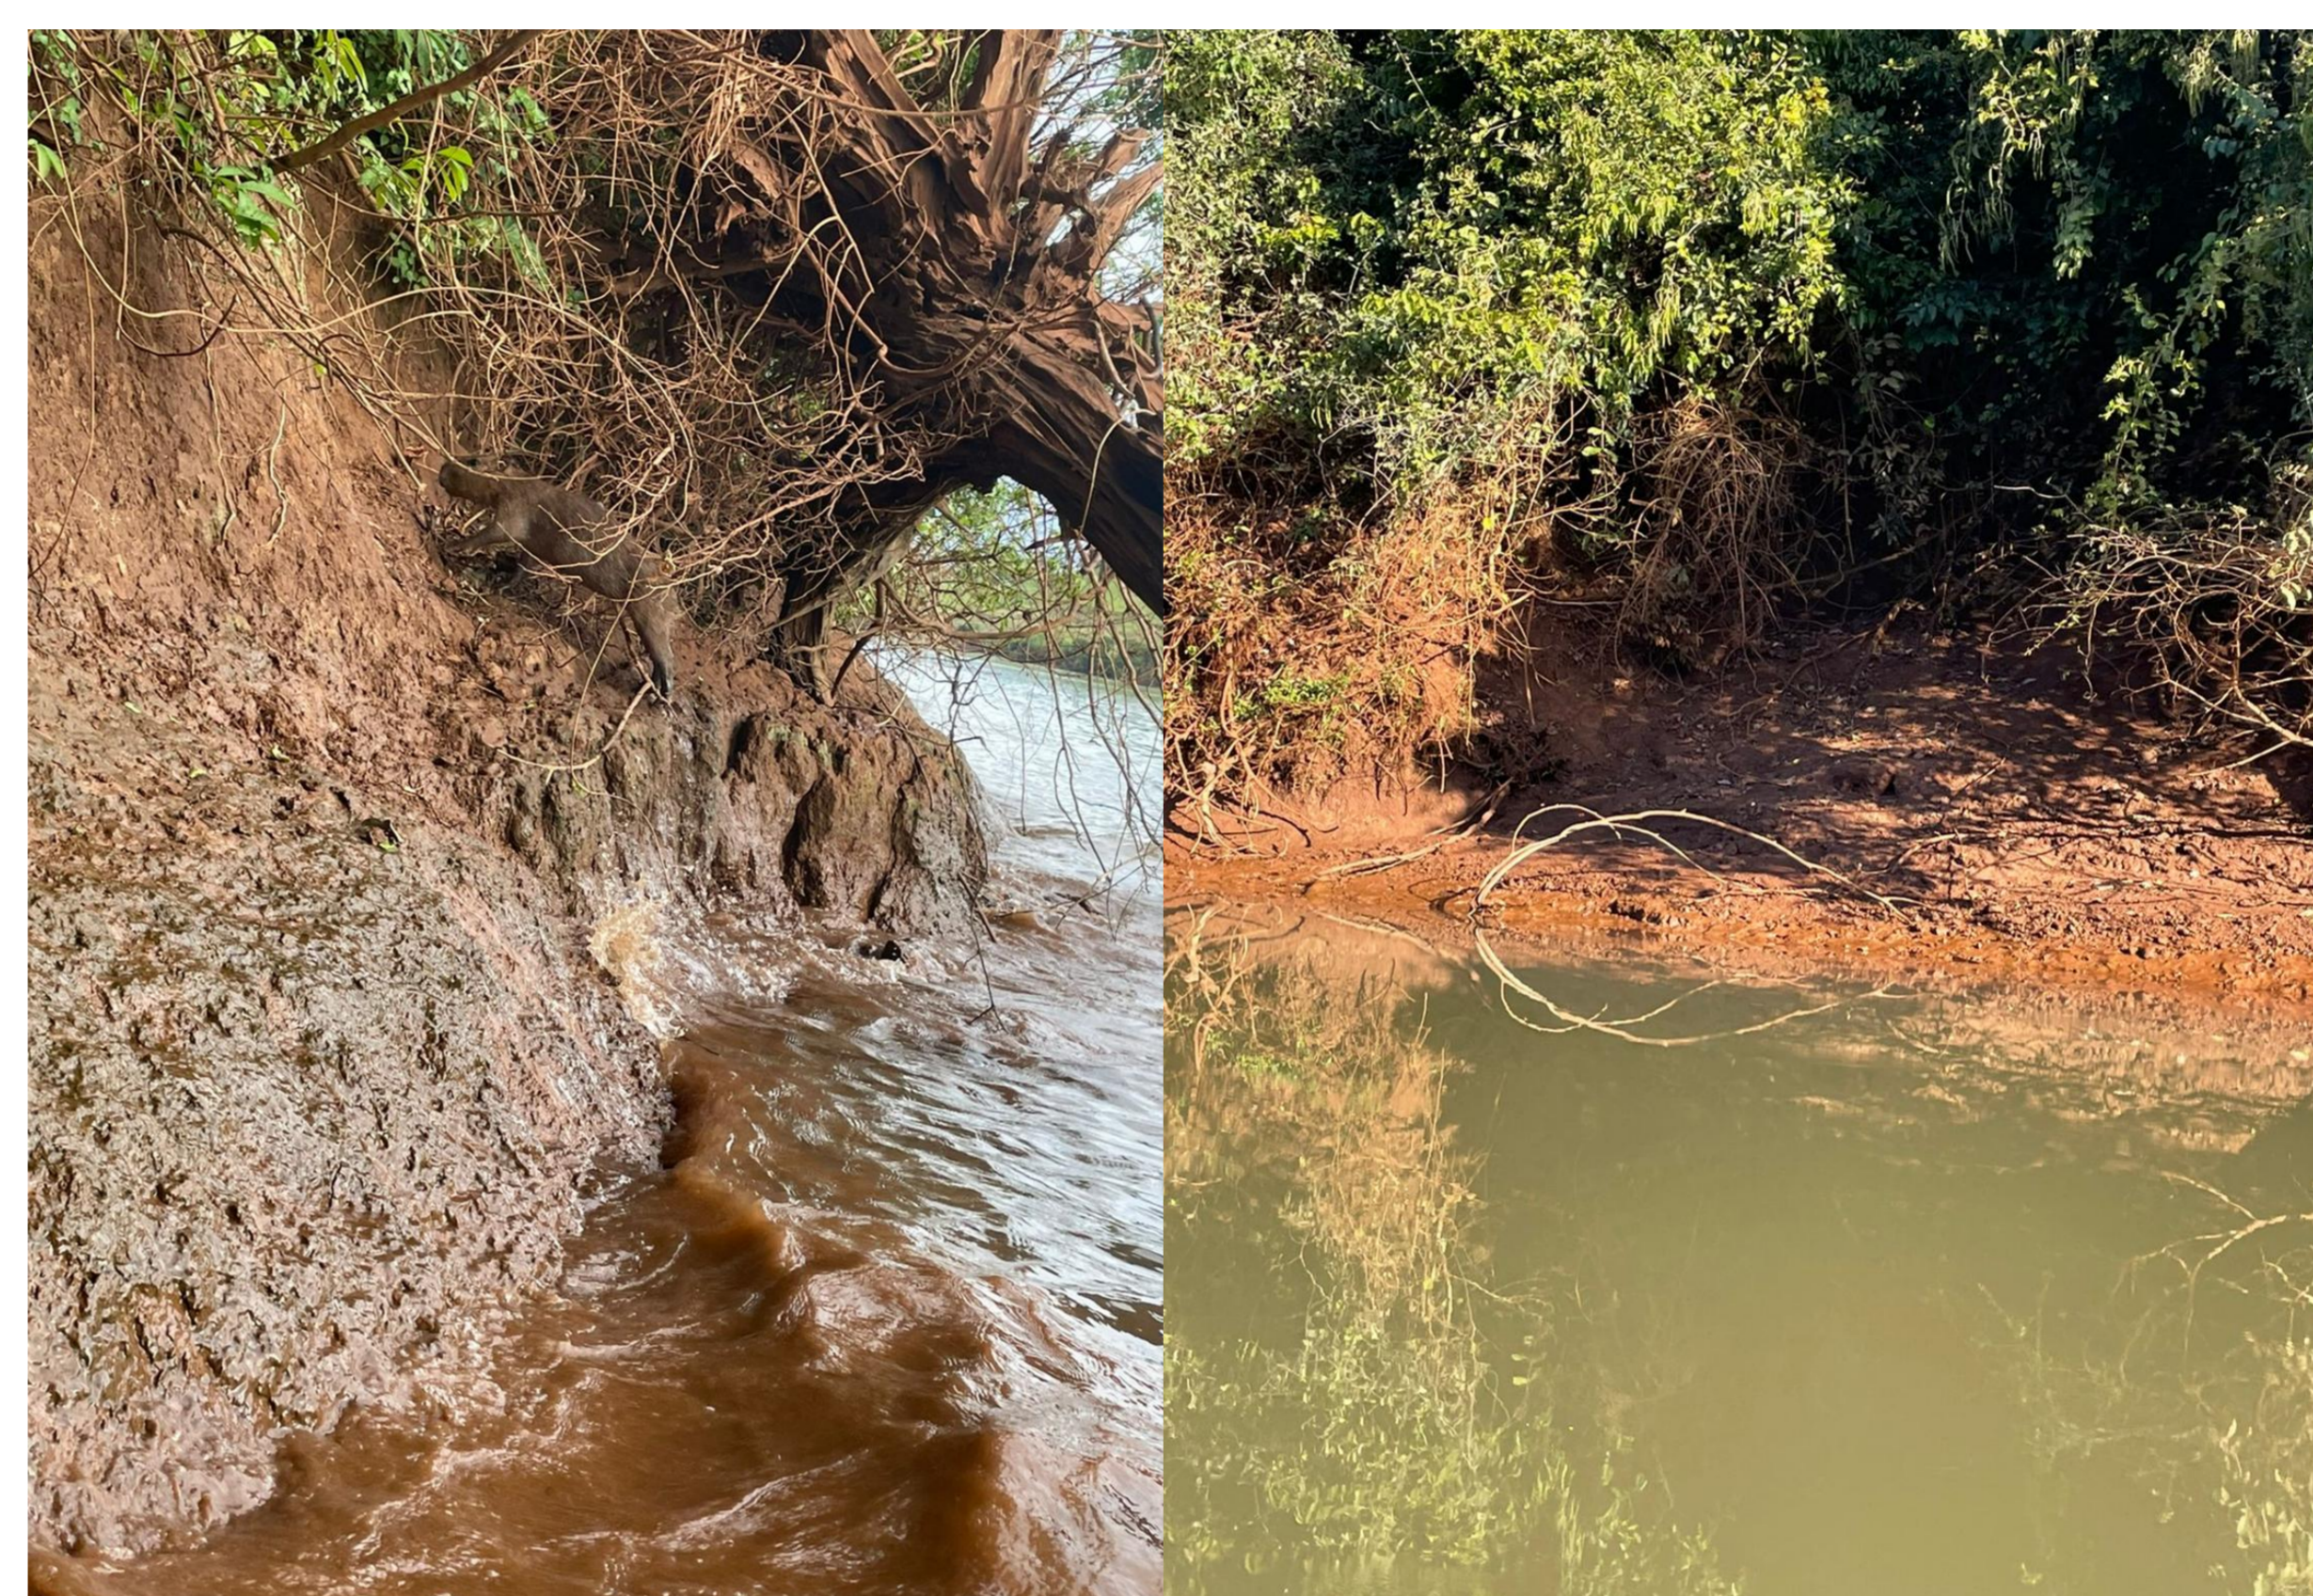
O levantamento preliminar permitiu observar condições positivas, como fluxo hídrico regular, remanescentes de vegetação nativa nas margens e a presença de fauna no local. Entretanto, foram identificadas impactos significativos, que alteram o ambiente, exigindo ações de combate: A erosão das margens fluviais, compactação do solo em áreas ribeirinhas, fragmentação da mata ciliar e assoreamento (Embrapa, 2011), conforme apresentado na Figura 2.

FIGURA 2: Situação observada *in situ*. Fonte: Registros dos autores (2025)

A incorporação de medidas estratégicas e embasadas é essencial para amenizar os problemas identificados. Dentre as possíveis alternativas para recuperação do local pode-se propor:

Providências à curto prazo: Controle emergencial da erosão das margens com bioengenharias e barreiras vegetais temporárias (Mameri, 2025).

Providências à médio prazo: Recomposição da mata ciliar com espécies nativas e ações contra desmatamento e manutenção de corredores verdes, permitindo a circulação de fauna local (Silva et al., 2020).

Providências à longo prazo: Monitoramento contínuo da estabilidade das margens do rio, do assoreamento e da manutenção dos trechos consolidados da mata ciliar (Machado, 2021).
