DIAGNÓSTICO DA NASCENTE DO RIO SILVA JARDIM – MATELÂNDIA/PR

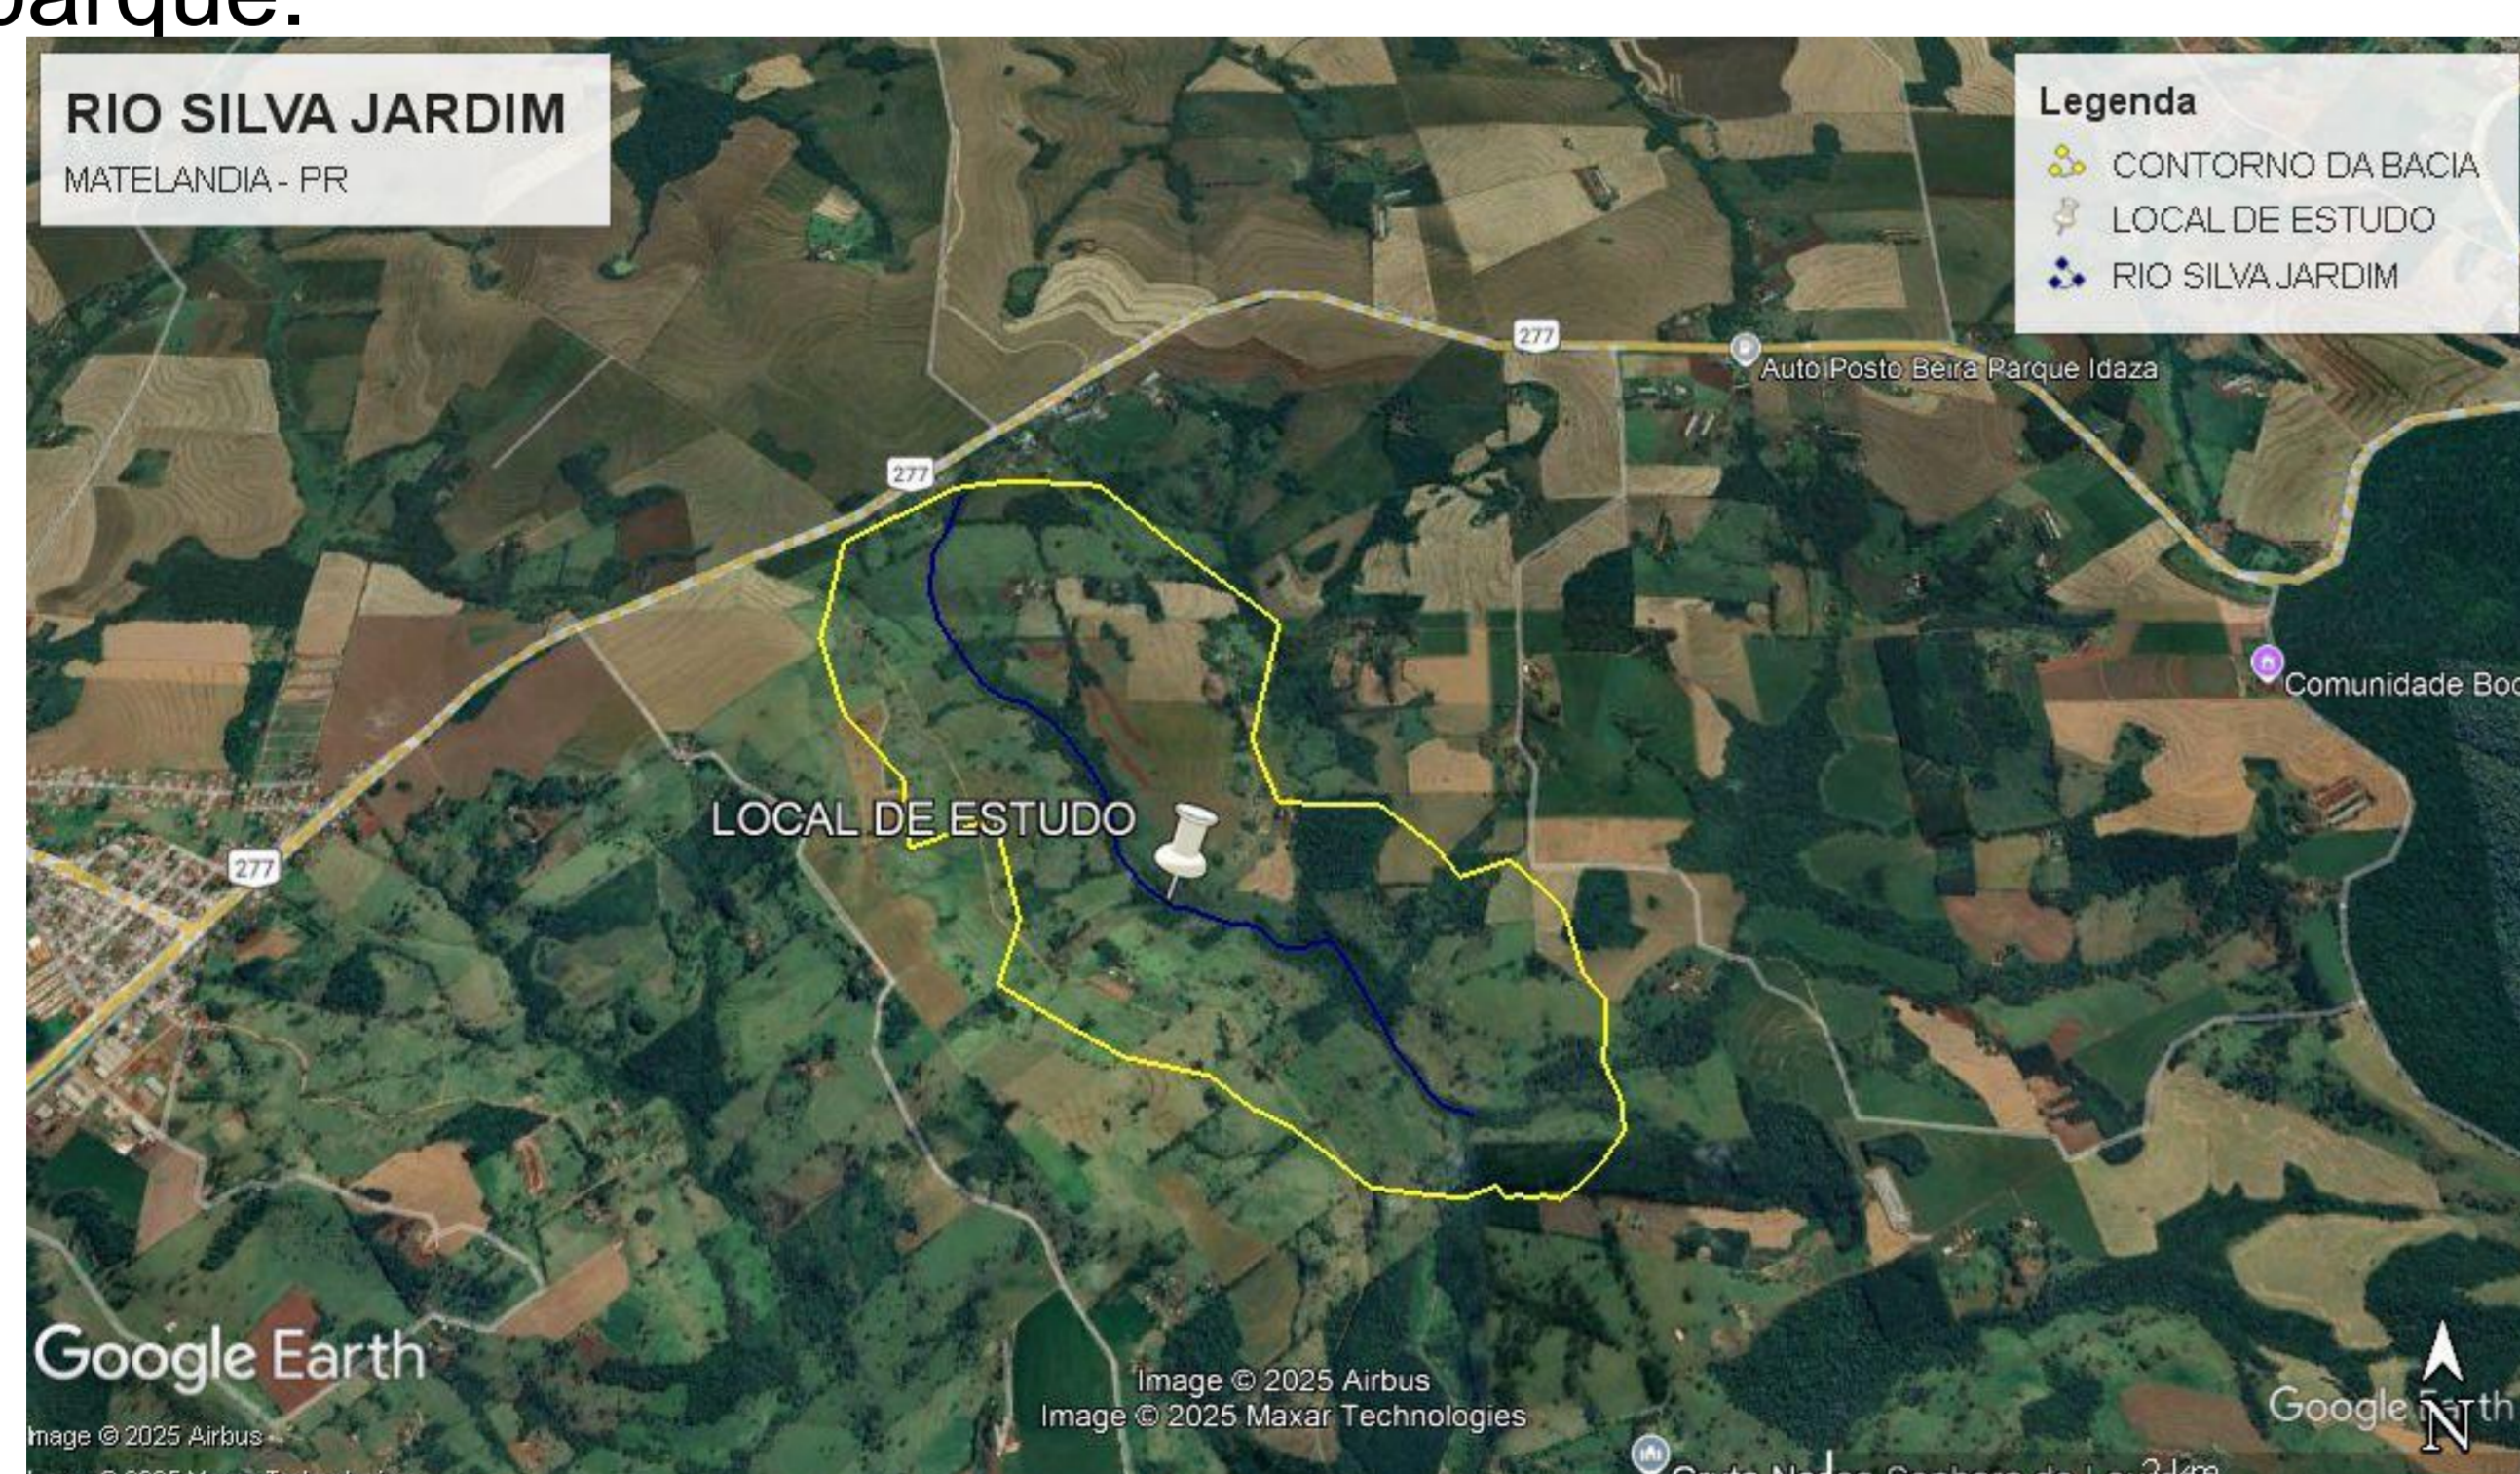
Figura 1: Local de Estudo. Google Earth, 2025

A área estudada está situada no município de Matelândia, no estado do Paraná, e abrange uma nascente que faz parte do Rio Silva Jardim. Este corpo d'água desagua no Rio Iguazu, dentro dos limites do Parque Nacional do Iguazu, e cerca de 20 quilômetros adiante, o Rio Iguazu se junta ao Rio Paraná. A identificação do local foi realizada por meio de observações diretas, documentação fotográfica e análise de imagens obtidas através do Google Earth conforme a Figura 1, o que permitiu uma caracterização das condições atuais da área. A seleção dessa nascente como objeto de investigação é fundamentada na necessidade de entender os impactos ambientais existentes e propor estratégias que favoreçam a recuperação e a preservação dos recursos hídricos da bacia do Rio Silva Jardim. A região possui uma importância ambiental significativa, pois integra um sistema hídrico de relevância nacional, além de desempenhar um papel crucial na preservação dos ecossistemas vinculados ao parque.

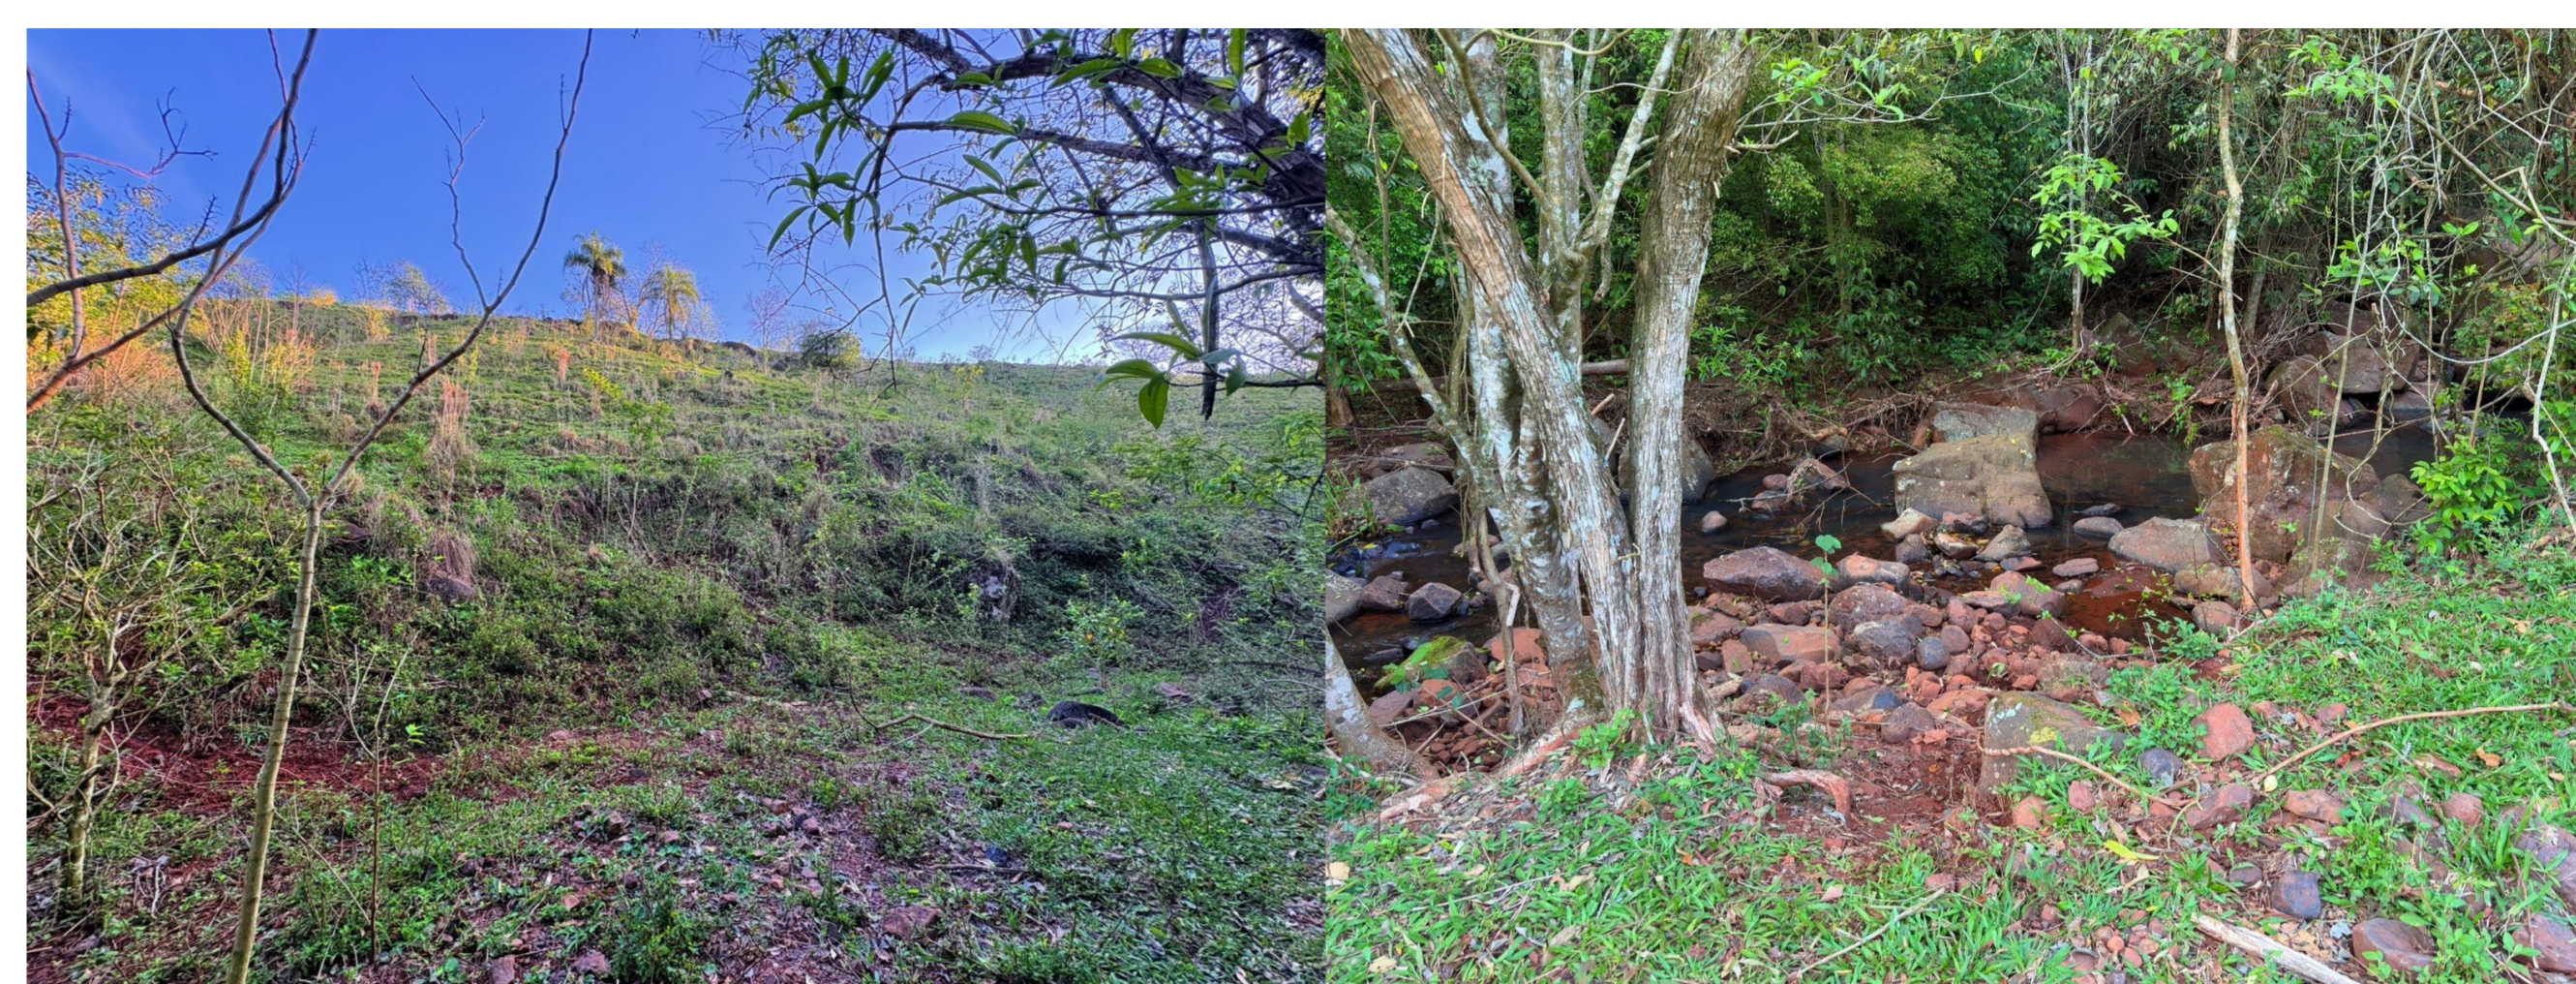
Figura 2: Levantamento *in situ*

A região demonstra evidências de degradação ambiental, caracterizada pela ausência de mata ciliar, acúmulo de resíduos sólidos e um relevo que prejudica tanto a infiltração quanto o escoamento, conforme a Figura 2.

Esses elementos comprometem não apenas a qualidade, mas também a quantidade dos recursos hídricos disponíveis, além de intensificar processos erosivos e o assoreamento do corpo hídrico.

A curto prazo, a implementação do cercamento da área, aliada à recuperação e recomposição da vegetação ciliar, representa uma medida eficaz e de efeito imediato, promovendo a melhoria da infiltração da água no solo, diminui a erosão, restaura a estabilidade das margens e favorece a retomada dos processos ecológicos (Conegundes, 2018). Em lugares com degradação moderada, a regeneração natural é uma boa opção a médio e longo prazo. Isso permite que as plantas voltem a crescer sozinhas, usando as espécies que ainda estão lá, o banco de sementes e a dispersão natural. Esse processo leva a área afetada por diferentes estágios de mudança, até que ela chegue perto das condições e da função originais do ecossistema (Gandolfi, 2017; Morais et al., 2013). A restauração ecológica utilizando a regeneração natural é uma forma sustentável, barata e eficiente de preservar o meio ambiente. Ela se baseia fortemente na proteção e isolamento da região danificada, sem a necessidade da ação humana em grandes escalas. Esse método, no entanto, é lento e contínuo, então os resultados ficam a médio e longo prazo (Conegundes, 2018; Morais et al., 2013).

O estudo preliminar na nascente do Rio Silva Jardim revelou necessidade de recuperação da nascente. Para reabilitação, é crucial adotar práticas que conservem água e projetem solos, como replantio de espécies nativas, curvas de nível, terraços e manutenção da cobertura vegetal. A conscientização ambiental dos agricultores, aliada ao monitoramento contínuo da nascente, é fundamental para preservar o fluxo hídrico, aprimorar a qualidade da água e recuperar a produtividade do solo, promovendo o uso sustentável dos recursos naturais.
