DIAGNÓSTICO PRELIMINAR: NASCENTE EM FAZENDA EM SANTA TEREZA DO OESTE

MOURÃO SIMONETTI, João
CASSOL BOBATO, Lucas
DALLA VALLE, Luiz
ARIEL, Richard
BORTOLINI, Joseane

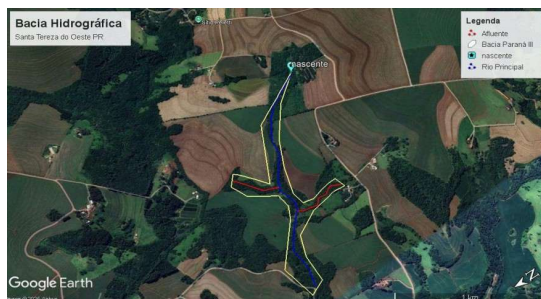
Figura 1: Bacia Hidrográfica da Fazenda Sol Nascente.

A nascente, conforme apresentado na Figura 1, está localizada na Fazenda Sol Nascente, no município de Santa Tereza do Oeste, no Oeste do estado do Paraná. A região integra a bacia hidrográfica do Paraná III. A região conta com recursos hídricos expressivos, utilizados em diversos fins urbanos e rurais, além das demandas de abastecimento de água.

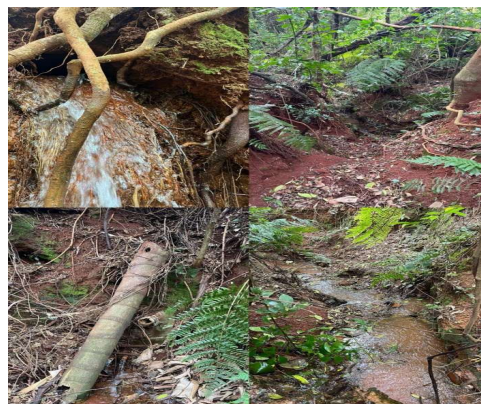
Figura 2: Levantamento in situ – setembro/2025

O diagnóstico preliminar revelou diversos problemas na área estudada. Entre os principais, destaca-se a erosão do solo, evidenciada pela presença de raízes expostas e cortes nas margens, caracterizando processos de erosão hídrica. Também foi identificado o assoreamento do curso d'água, com acúmulo de sedimentos no leito da nascente, o que pode reduzir a vazão ou até mesmo obstruir o fluxo da água ao longo do tempo.

Além disso, foram observados pontos de fragilidade na vegetação ciliar, que não recobre completamente o solo exposto, deixando-o vulnerável à degradação. A compactação e a instabilidade do solo também foram constatadas, comprometendo a preservação da nascente e, conseqüentemente, a manutenção do fluxo hídrico. Além da redução na recarga hídrica da nascente, os problemas identificados estão associados a diversos riscos ambientais, como a deterioração da qualidade da água, a perda de biodiversidade e o aumento do risco de deslizamentos na área (Piroli, 2022).

A curto prazo, recomenda-se a limpeza da área da nascente, a desobstrução dos canais de drenagem e a construção de cercas para o isolamento e proteção da nascente. A médio prazo, devem ser realizadas ações emergenciais e de contenção para o controle imediato da erosão, recuperação da nascente e revegetação da mata ciliar. Fundamental para promover a melhoria da infiltração da água no solo. A longo prazo, visando a conservação permanente da área, propõe-se estudos a fim de observar condições das áreas de preservação ao longo de toda a bacia hidrográfica, além da implementação de projetos de educação e conscientização ambiental, contribuindo para o manejo descentralizado de bacias hidrográficas (Piroli, 2022).
