## ESTUDO DE CASO: NASCENTE EM FAZENDA NO MUNICÍPIO DE CATANDUVAS - PR

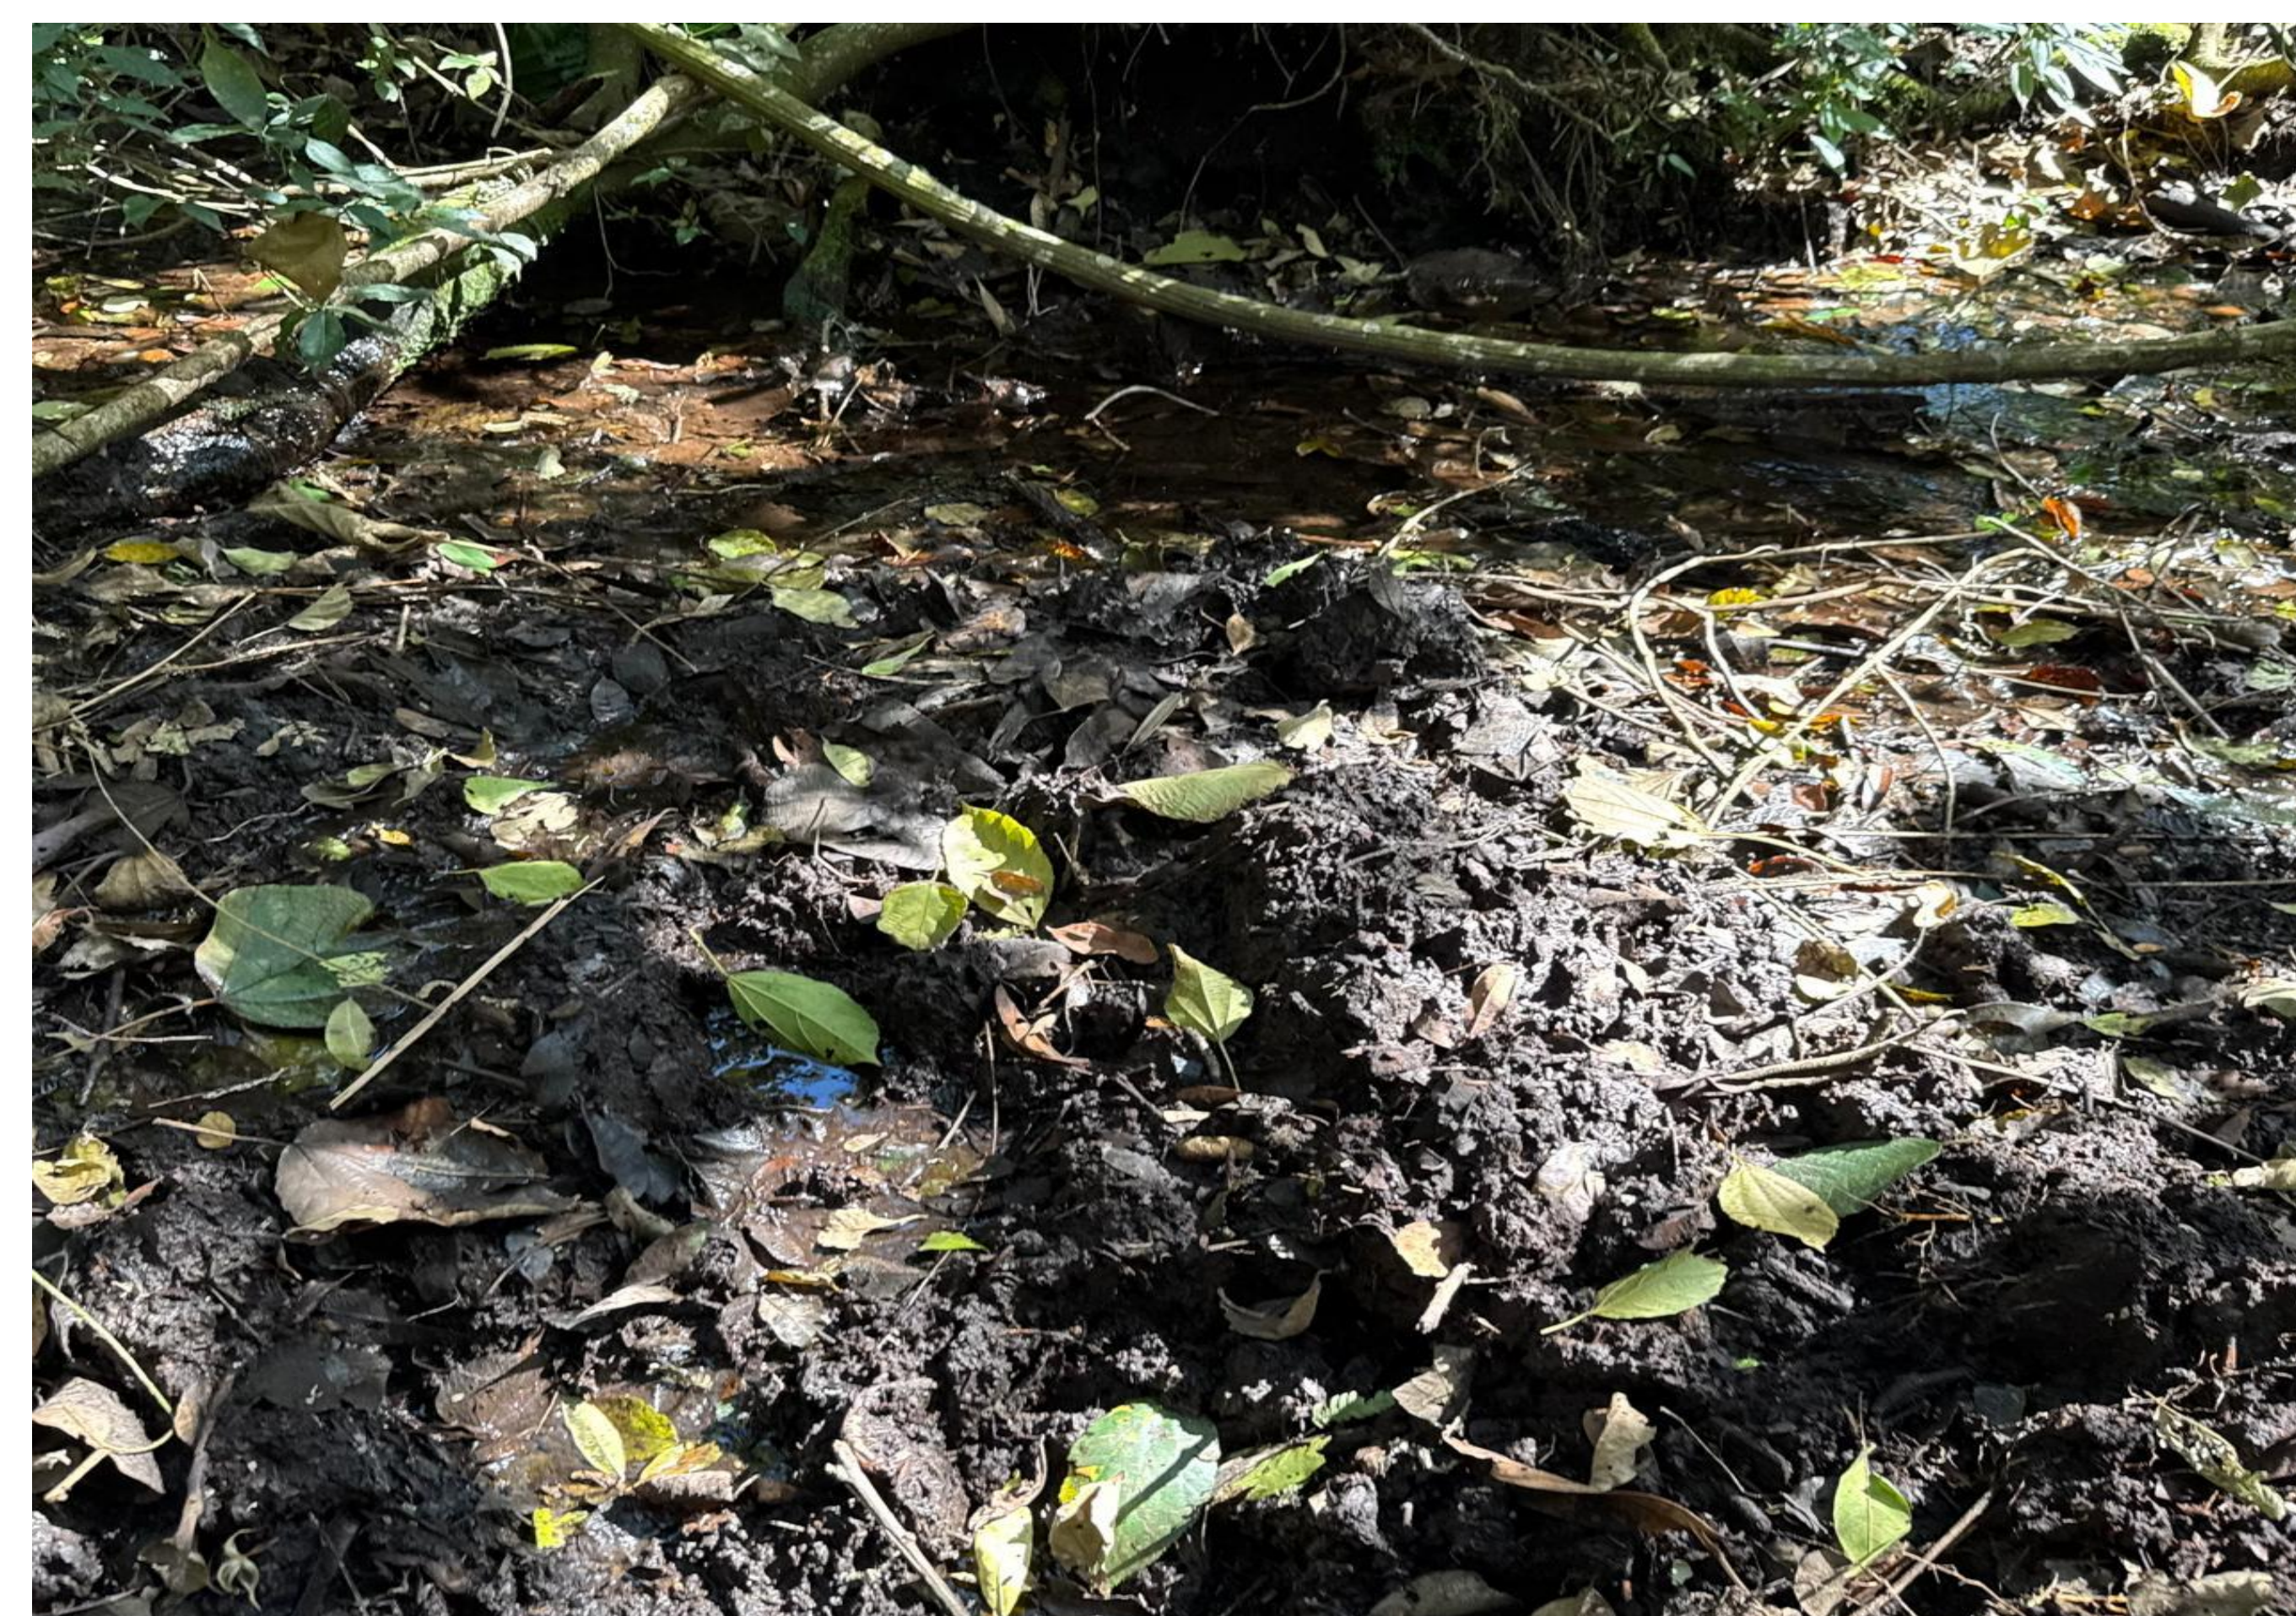
FIGURA 2 : Levantamento *in situ*

Durante as visitas, foi identificada uma boa quantidade de vegetação e vazão de água, contudo foram observados rastros e dejetos de animais na nascente, afetando a dispersão da água até o deságue no afluente principal e contribuindo para possível contaminação. Também se observou a presença de porcos selvagens (*Sus scrofa*), que habitam a mata onde a nascente percorre, gerando irregularidades e danos ao solo e à própria nascente.

O diagnóstico preliminar permitiu indicar que o principal problema está na falta de proteção física da nascente e na presença constante de animais, que compactam o solo e reduzem a infiltração da água. Esses impactos comprometem a qualidade da água e a capacidade de abastecimento natural da nascente. Como medida corretiva, sugere-se a proteção e recuperação da nascente, uso de cercamento para impedir o acesso dos animais. Segundo Paranhos (2012), o isolamento e a recomposição da vegetação ciliar são práticas eficazes para restaurar o equilíbrio hídrico e conservar as nascentes. Essa ação melhoraria ainda mais o fluxo e a dispersão da água, favorecendo a recuperação natural do local.

A nascente estuda fluxo de água adequado mais sofre grandes impactos pela presença de animais. Os danos indicados comprometem a qualidade hídrica e podem afetar a diretamente a disponibilidade de água, inclusive para fins agrícolas. Sendo assim, a solução de melhor resultado seria a proteção e recuperação. Essa proteção fortalece a preservação do solo e também da água, contribuindo para quaisquer atividades de produção agrícola.
