ESTUDO DE CASO: NASCENTE DA BACIA HIDROGRÁFICA EM CÉU AZUL - PARANÁ

Diante do exposto, o estudo de caso preliminar busca investigar características ambientais da atual situação de uma nascente localizada na região de Céu Azul-PR

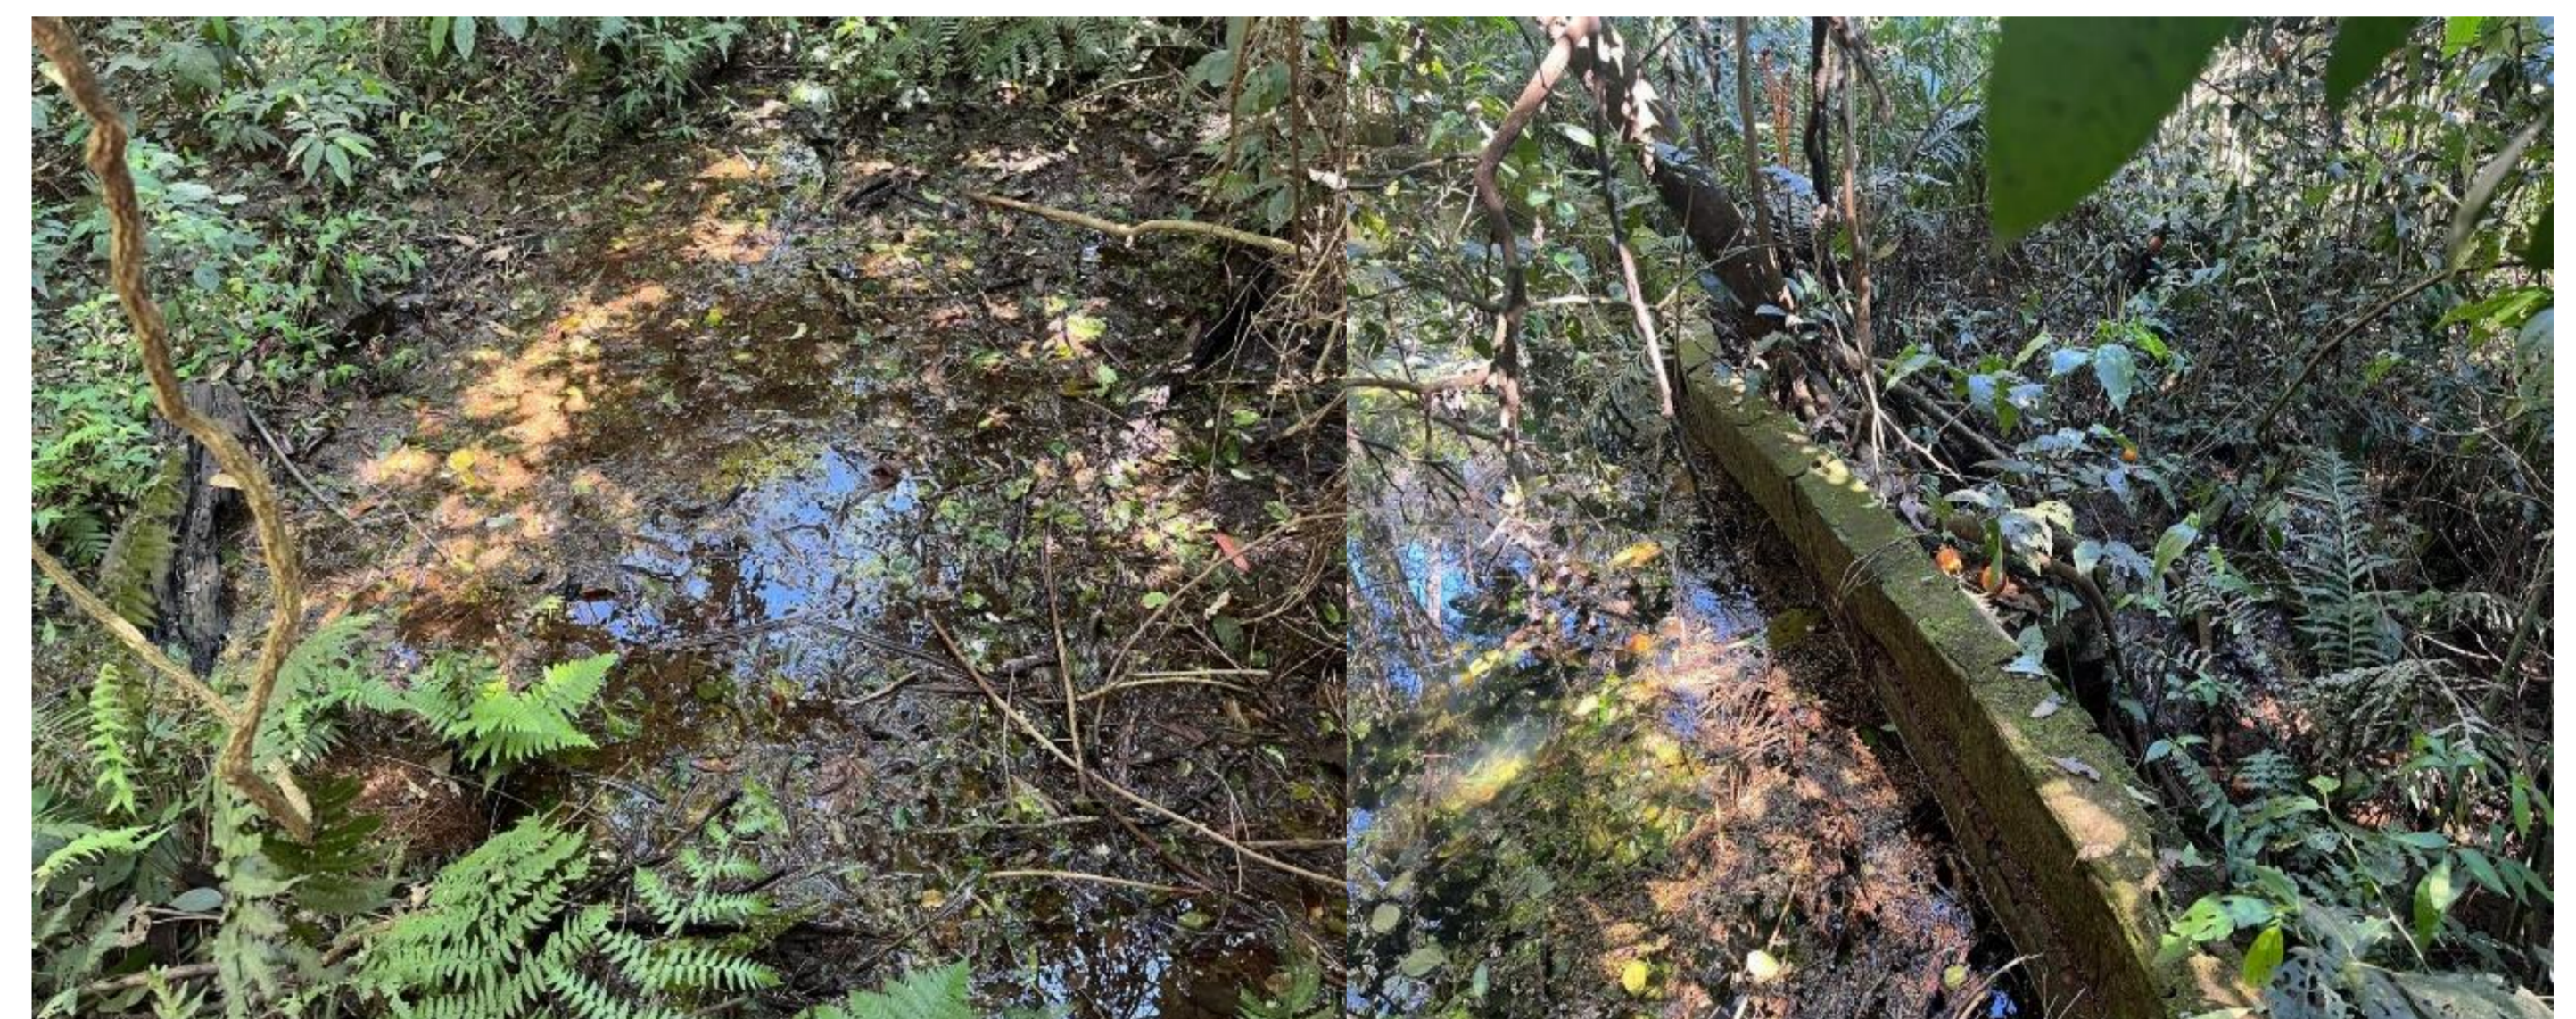
Figura 2: Levantamento *in situ*

Durante o levantamento de informações realizado *in situ* (Figura 2), constatou-se a presença de áreas com solo exposto e sinais de erosão. Também foram observados trechos de solo encharcado sem cobertura vegetal adequada, condição que favorece processos de compactação, erosão e assoreamento.

No entorno da nascente verificou-se o acúmulo de folhas e galhos, cujo excesso pode comprometer a qualidade da água e dificultar o fluxo natural. A ausência de uma mata ciliar densa reduz a proteção do solo e limita a infiltração hídrica. Além disso, identificou-se possível contaminação, evidenciada pela turbidez da água e pela presença de algas, o que sugere poluição difusa associada ao excesso de nutrientes.

A nascente analisada apresenta evidentes sinais de degradação, como assoreamento, acúmulo excessivo de matéria orgânica, intervenção antrópica por meio da construção de um muro de tijolos, comprometimento da vegetação ciliar e indícios de possível contaminação da água. Esses fatores reforçam a necessidade de estudos diagnósticos detalhados, que permitem compreender a extensão dos impactos ambientais e orientar medidas de recuperação. O diagnóstico aliado a estratégias de manejo sustentável e à preservação da vegetação ciliar são instrumentos indispensáveis para garantir a conservação da nascente e a sustentabilidade das atividades produtivas na região.

Com base na literatura e nas observações de campo, são propostas medidas a curto, médio e longo prazo: limpeza e isolamento da área, recomposição emergencial da vegetação ciliar; recuperação gradual da nascente; implantação de práticas de conservação do solo e da água, implantação de práticas de conservação do solo e da água na bacia hidrográfica como um todo e monitoramento contínuo da qualidade da água e integração da área em programas de conservação ambiental (Lo Monaco et al., 2016; Piroli, 2022). Inexistência de cercas de proteção das nascentes, uso e ocupação das áreas de preservação permanente de forma irregular que intensificaram a degradação do meio ambiente (Oliveira et al., 2020).
